تحطم طائرة إيل 76 في شمال دارفور: فحص الحطام.

التحقق من الحادث

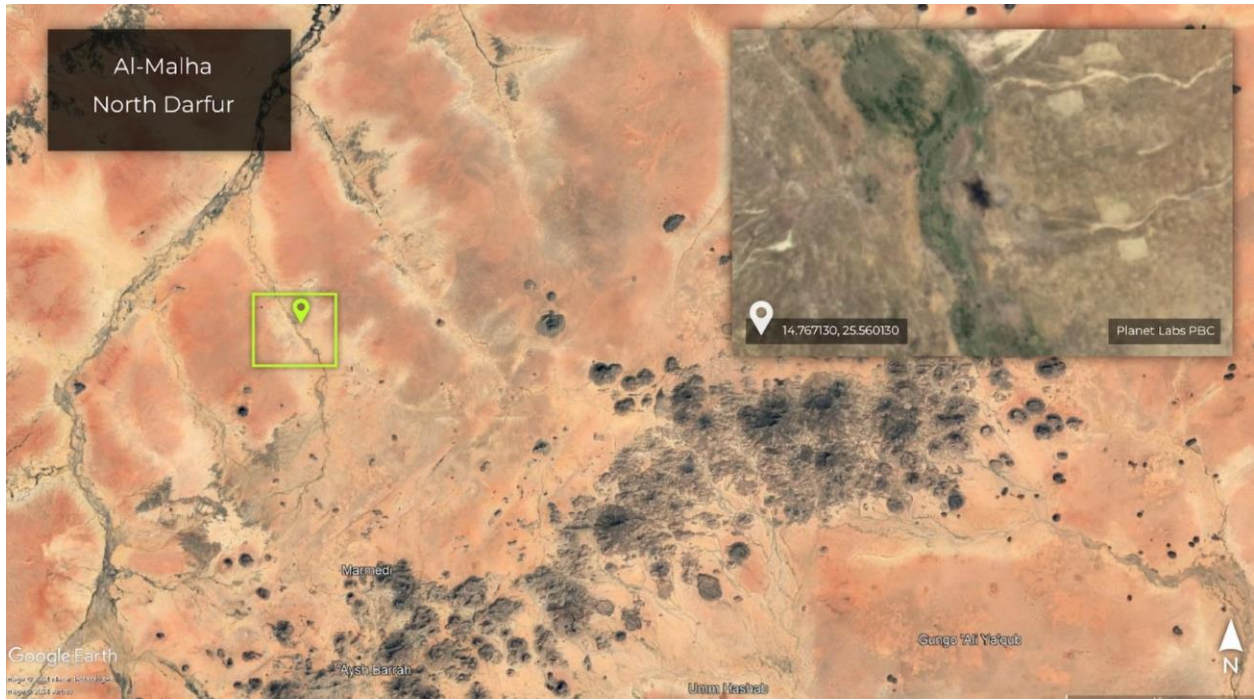
الشكل 1: صور الأقمار الصناعية من 22 أكتوبر تظهر آثار حرائق في منطقة المالحة، ولاية شمال دارفور

حدّد فريق شاهد السودان الموقع الجغرافي التقريبي، من خلال تحليل صور [بلانت](#) للأقمار الصناعية، التي أظهرت آثار احتراق بطول 130 متراً. اعتمد التحديد الدقيق للموقع على تحليل لقطات الفيديو التي أظهرت جبلاً بارزاً وسلسلة جبلية واضحة، حيث طابقت تضاريسها المعالم المحيطة بموقع الحادث. طابق شاهد السودان شكل ذلك الجبل مع جبل مرواط، والسلسلة الجبلية الممتدة من جبل برتي إلى كوني، مستخدماً أداة بيك فيزر، التي تحدد الجبال وتقيس ارتفاعاتها.

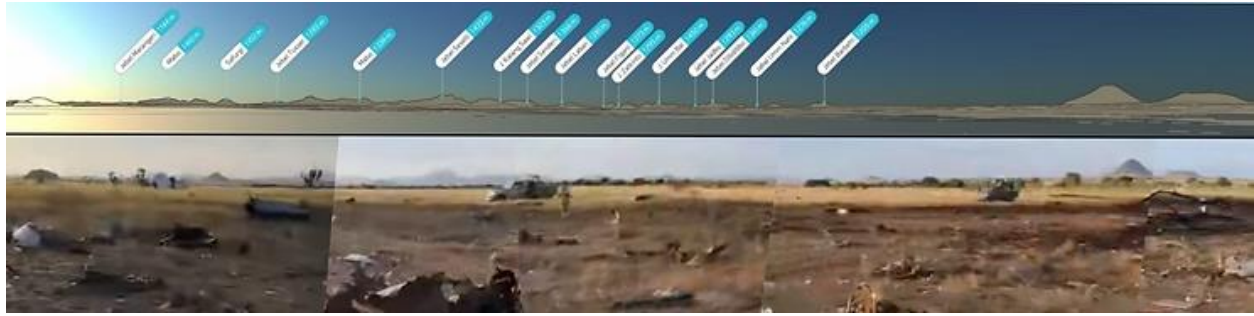
الشكل 2: صورة بانورامية أعدها محللو شاهد السودان، تُظهر جبل مرواط والجبال الممتدة جنوبًا، من جبل بريتي إلى كوني، كما ورد في اللقطات بتاريخ 21 أكتوبر وعلى أداة بيك فيزر (المصدر: فيسبوك).

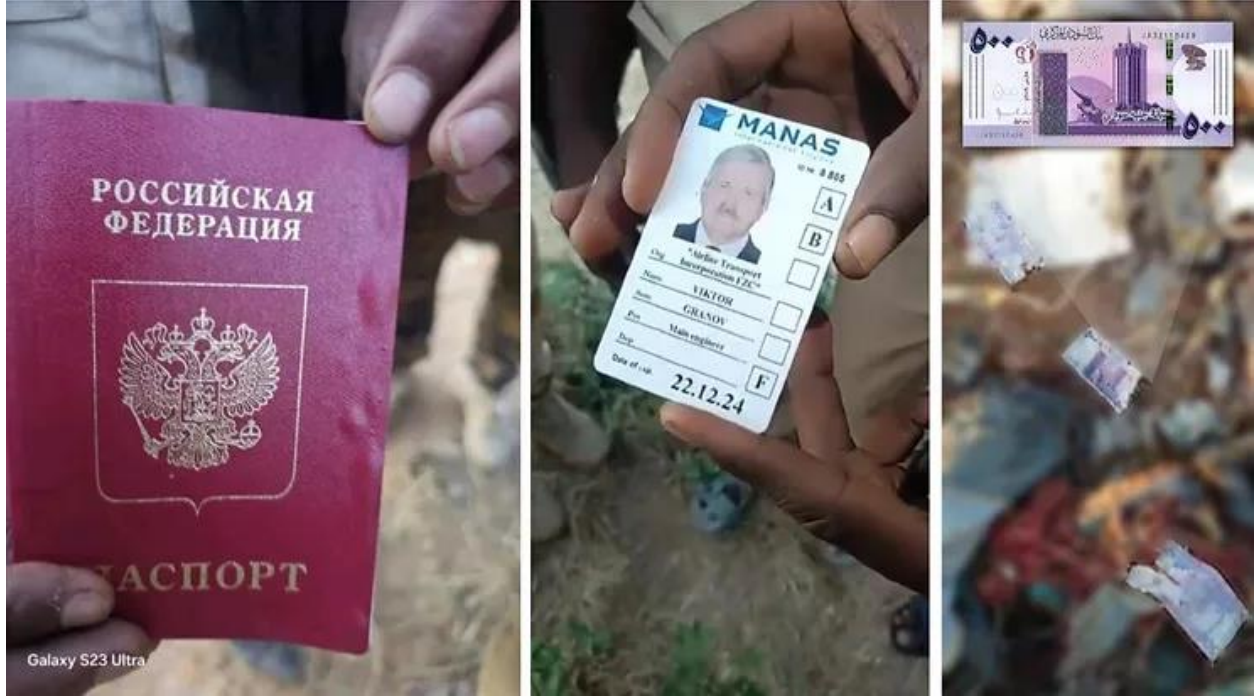
ظهرت في لقطات أخرى لموقع الحادث وثائق شخصية، منها جواز سفر روسي وبطاقة تعريف تابعة لمطار ماناس الدولي في قيرغيزستان، وادعى مقاتلو قوات الدعم السريع أنهم عثروا عليها في موقع الحادث. ورغم عدم تمكن فريق شاهد السودان من التحقق من صحة الوثائق، إلا أنه حدد هويتين محتملتين لأشخاص كانوا على متن الطائرة.

- الشخص الأول المحتمل: تم التعرف عليه من خلال سبع صور لجواز سفر روسي، يُزعم أنه تم انقاذه من الموقع، نُشرت على قناة موالية لقوات الدعم السريع على تيليجرام في 21 أكتوبر. الاسم الوارد في الوثيقة هو: أنطون ألكساندروفيتش سيلفانيتس. وفي اليوم نفسه، نشرت قناة مؤيدة لقوات الدعم السريع فيديو يظهر نفس الشخص في قمرة قيادة طائرة من طراز إيل 76. ومع ذلك، لم يتمكن فريق شاهد السودان من تأكيد تورط هذا الشخص في الحادث أو من أن الطائرة في الفيديو هي نفسها التي تحطمت.

- الشخص الثاني المحتمل: تم التعرف عليه من خلال صورة لبطاقة تعريف يُزعم أنه تم العثور عليها في موقع الحادث، نُشرت على نفس قناة تيليجرام الموالية لقوات الدعم السريع. تُظهر البطاقة اسم: فيكتور جرانوف، ويبدو أنه مرتبط بشركة تُعرف باسم 'شركة النقل الجوي'، وهي كيان [مقره في دولة الإمارات العربية المتحدة](#) ومسجل في إمارة الشارقة. تحتوي بطاقة الهوية أيضاً على شعار مطار ماناس الدولي في قيرغيزستان (الشكل 5). ووفقاً لوكالة الأنباء القيرغيزية [أكي بريس](#)، أصدر مطار ماناس الدولي بياناً صحفياً أوضح فيه أن بطاقة الهوية التي يُزعم العثور عليها في موقع الحادث لا تخص أيّاً من موظفيه.

ممزقة من فئة 500 جنيه سوداني. وبينما زعمت قوات الدعم السريع وحلفاؤها أن التدخل الأجنبي ربما لعب دورًا في الحادث، تشير هذه الوثائق إلى احتمال أن الطائرة كانت تعمل في السودان.

الشكل 5: صور لجواز سفر روسي وبطاقة هوية من مطار ماناس الدولي وأوراق نقدية سودانية يُزعم العثور عليها في موقع الحادث (المصادر: تيليغرام، تيليغرام، تيليغرام)

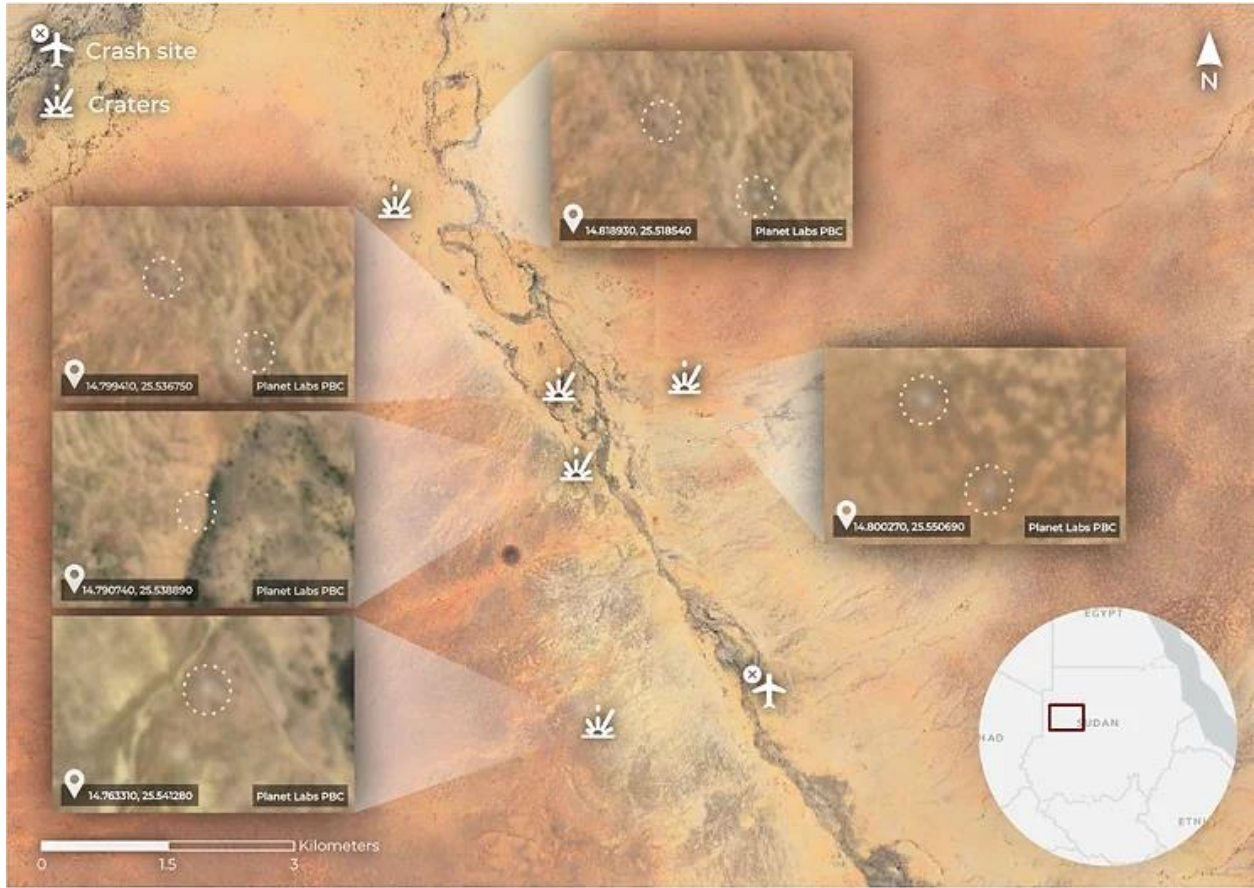
في 21 أكتوبر، أصدرت السفارة [الروسية](#) في السودان بياناً عبر قنواتها الرسمية على تيليجرام، أكدت فيه وقوع حادثة تحطم طائرة. وأشار البيان إلى أن السفارة تعمل بالتنسيق مع السلطات السودانية لتحديد ملابسات الحادث. وحتى وقت إعداد هذا التقرير، لم تصدر القوات المسلحة السودانية أي بيان رسمي بشأن الحادث. وفي أعقاب ادعاءات قوات الدعم السريع بأن الطائرة نفذت غارات جوية في منطقة المالحة، تحقق فريق شاهد سودان من ظهور ثماني فوهات في محيط موقع الحادث على صور الأقمار الصناعية التي التُقّطت بواسطة بلانت بتاريخ 22 أكتوبر. ولم تكن هذه الفوهات موجودة في الصور السابقة (الشكل 6).

الشكل 6: صور الأقمار الصناعية من 22 أكتوبر تظهر ثمانية فوهات في منطقة المالحة (المصدر: جوجل إيرث، بلانيت لابس بي بي سي)

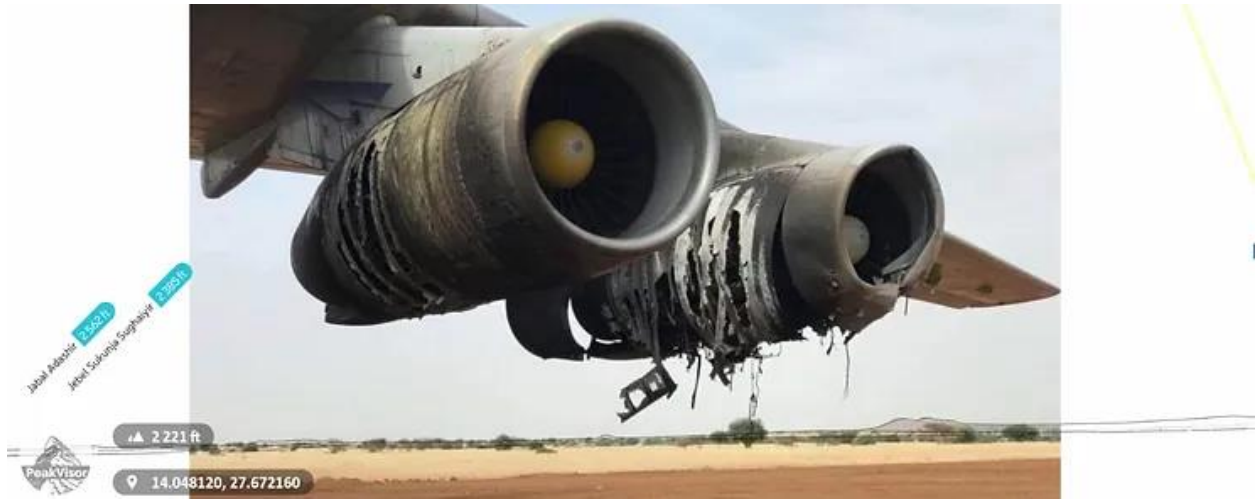
تحقق فريق شاهد السودان من الموقع الجغرافي لهذه الصور وتطابقها مع المدرج الواقع في غرب كردفان، حيث ظهرت الطائرة في صور الأقمار الصناعية. وأكد هذا التحديد الجغرافي باستخدام أداة بيك فيزر، التي أظهرت الجبال المحيطة بالمنطقة: جبل سكنجة كبير وجبل عدشير (الشكل 7). وبناءً على ذلك، خلص فريق شاهد السودان إلى أن صورة الطائرة المتضررة التي ظهرت في منشور الصحفي على موقع X هي نفس الطائرة المتضررة التي ظهرت في صور الأقمار الصناعية.

الشكل 7: تحديد الموقع الجغرافي للطائرة المتضررة باستخدام بيك فيزر، بالقرب من القرين في غرب كردفان بتاريخ 13 أكتوبر. [14.048120، 27.672160]. (المصدر: بيك فيزر، اكس)
