MYANMAR WITNESS

လေကြောင်းတိုက်ခိုက်မှုကြောင့်
ပျက်စီးသွားသည့် အကာအကွယ်ပေးထားသော
နေရာများ

မှတ်တမ်းတင်ထားသည့် မြန်မာနိုင်ငံမှ ဘာသာရေးအဆောက်အအုံများတွင် ဖြစ်ပွားခဲ့သော ဖြစ်စဉ် ၃၁၂ ခု (၂၀၂၄-၂၀၂၅)။

၂၀၂၆ ခုနှစ် မတ်လ ၃၀ ရက်

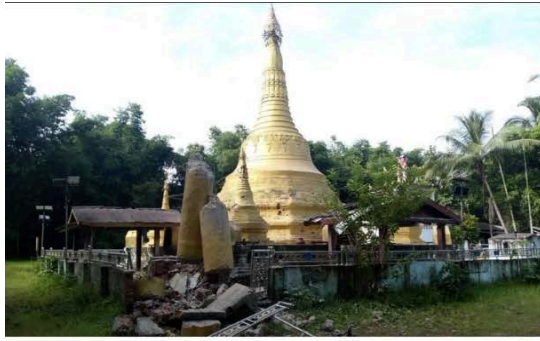
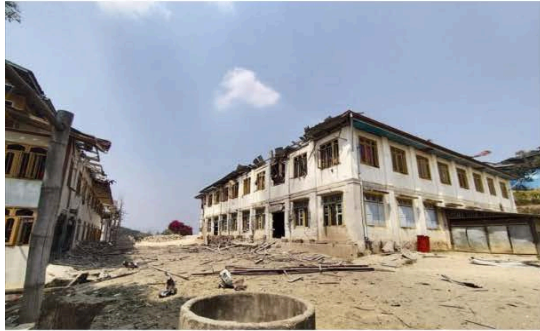
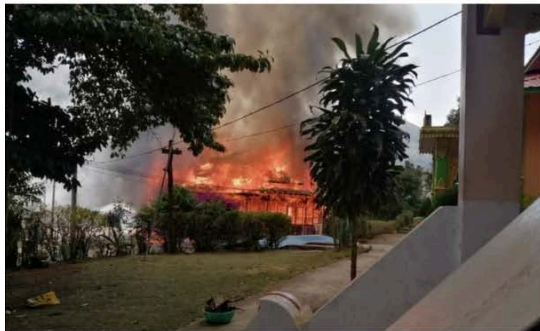
Minor Damage

Major Damage

Complete Destruction

ပုံ (၅) - သတင်းဖော်ပြမှုများတွင်ပါဝင်သည့် ရုပ်သံများအား ပျက်စီးမှုပုံစံများနှင့် အဆင့်သတ်မှတ်ပုံ။ [အပေါ်ပုံ] အသေးစားထိခိုက်မှု - ထိခိုက်ထားသည့်စေတီအား ကော့သာဆူးကျေးရွာ [16.65238, 98.121561] တွင် နေရာအတည်ပြုထားသည် [အလယ်ပုံ] အကြီးစားပျက်စီးမှု - ထိခိုက်ပျက်စီးထားသည့် ဘုန်းတော်ကြီးကျောင်းအား ထမ်ယမ်းကျေးရွာ [20.468014, 97.365829] တွင် ဖြစ်ကြောင်း နေရာအတည်ပြုထားသည်။ [အောက်ပုံ] လုံးဝပျက်စီးမှု - မီးလောင်နေသည့် ဘုန်းတော်ကြီးကျောင်းကို ပနလျန်း ကျေးရွာ [20.734726, 97.301634] တွင်ဖြစ်ကြောင်း နေရာ အတည်ပြုထားသည်။ (ရင်းမြစ် - [TawNaw FM](#) Facebook, [Pa-O Human Rights Group](#)) Facebook နှင့် [PNLA News & Information Department](#) Facebook.)

လေကြောင်းတိုက်ခိုက်မှုကြောင့် ဘာသာရေးအဆောက်အအုံများ ထိခိုက်ပျက်စီးမှုများအား စိစစ်ပြီး Myanmar Witness မှ အဆင် ငါးဆင့်ဖြင့် ခွဲခြားသတ်မှတ်သည်(ပုံ ၅)။

- ထိခိုက်မှုမရှိ - အပင်များ သို့မဟုတ် မြေကြီးပေါ်တွင် ထိခိုက်မှုများကို တွေ့ရပြီး ဘာသာရေး အဆောက်အအုံတွင် မတွေ့ရခြင်း။
- အသေးစားပျက်စီးမှု - ဘာသာရေးအဆောက်အအုံများတွင် အပေါက်ငယ်များ သို့မဟုတ် ထိခိုက်မှု အနည်းငယ်မြင်ရခြင်း။
- အကြီးစားပျက်စီးမှု - ဘာသာရေးအဆောက်အအုံ၏ နံရံများ သို့မဟုတ် အမိုးများတွင် သိသာထင်ရှားသည့် ပျက်စီးမှုပုံစံများ မြင်တွေ့ရခြင်း။
- လုံးဝ ပျက်စီးမှု - အမိုးနှင့် နံရံများ ဘာသာရေးအဆောက်အအုံများပေါ်သို့ ပြိုကျပျက်စီးခြင်း။

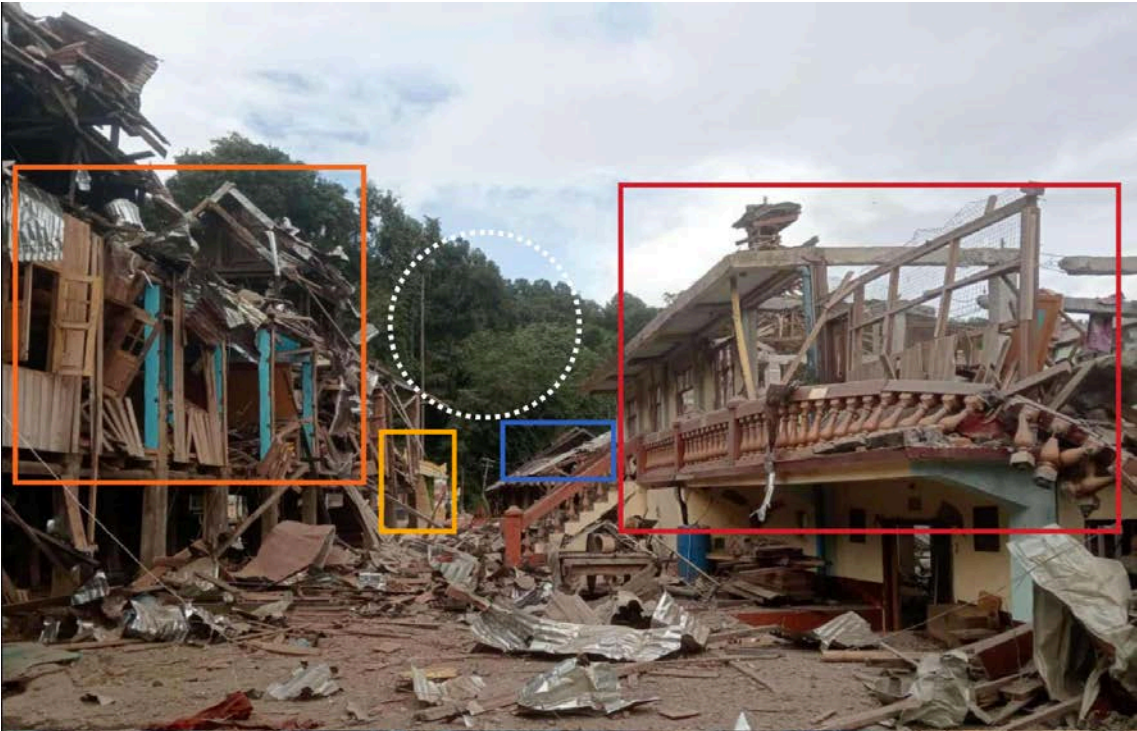
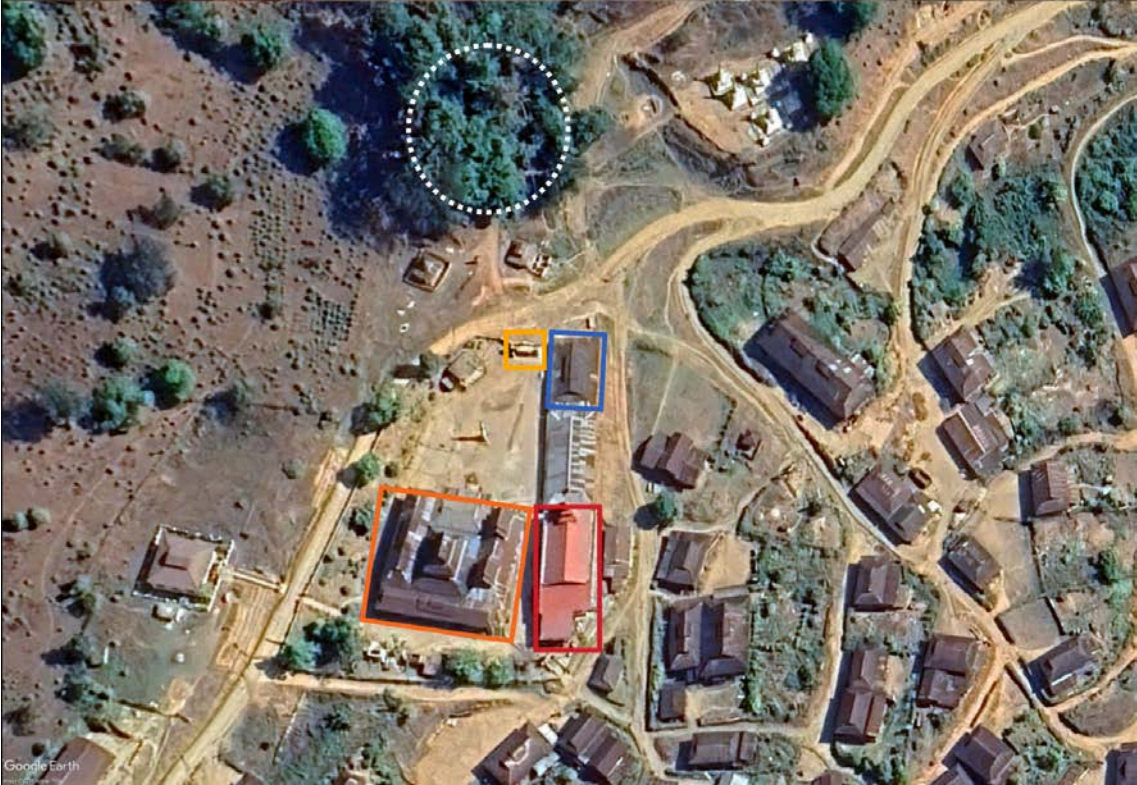
ပုံ ၆ - ရှမ်းပြည်နယ် ကျောက်မဲမြို့နယ်ရှိ ကွမ်းစလန်းကျေးရွာမှ လေကြောင်းတိုက်ခိုက်မှုခံရသည်ဟု ဆိုသော ဘုန်းတော်ကြီးကျောင်း အကြီးစားပျက်စီးမှုများဖြစ်ပေါ်သွားပုံ။ ပျက်စီးသွားသွားသည့် အဆောက်အအုံကို ဤနေရာတွေနိုင်သည်။ [22.852975, 96.894512] (ရင်းမြစ်- [Shwe Phee Myay News Agency Facebook](#))

သုံးသပ်ချက်များအရ တိုက်ခိုက်မှုဖြစ်စဉ် ၁၂၆ (စုစုပေါင်း၏ ၄၀%) ခုတွင် “အကြီးစားပျက်စီးမှု” ဖြစ်ခဲ့ပြီး အများဆုံးဖြစ်ကာ ဖြစ်စဉ် ၇၇ (၂၅%) ခုတွင် “လုံးဝပျက်စီးမှု” ဖြစ်ပေါ်ခဲ့သည်။ အကြီးစား ပျက်စီးမှု ဥပမာများကို ပုံ-၆ တွင် ကြည့်ပါ။
